Usporedba pristupačnosti nekih javnih površina za kretanje osoba oštećena vida između gradova Rijeke i Zagreba

Master's thesis / Diplomski rad

Usporedba pristupačnosti nekih javnih površina za
kretanje osoba oštećena vida između gradova Rijeke i
Zagreba

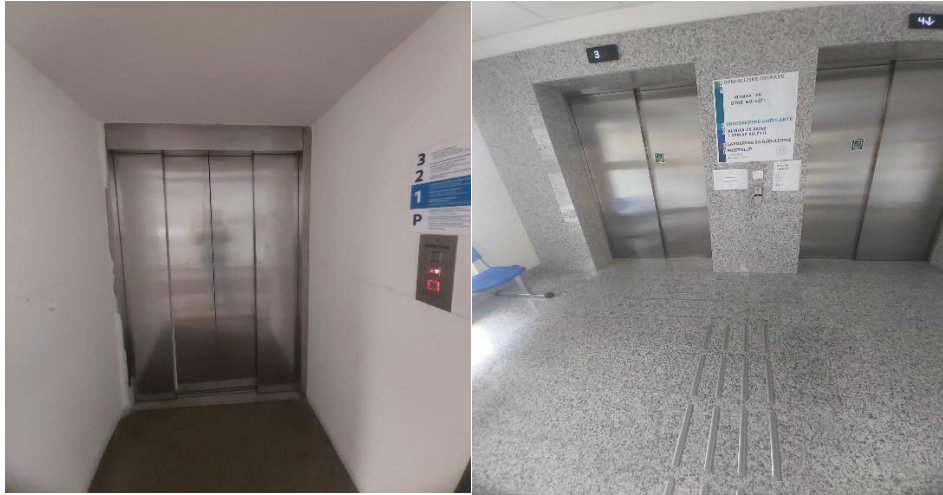
Dizalo unutar zgrade Klinike za oftalmologiju Rijeka izvedeno je klasičnom konstrukcijom – vrata dizala su metalna elektronska klizna vrata, koja ne sadrže kontrastne oznake, stoga su teško uočljiva. Do dizala ne vode taktilne linije vodilje. Visina tipke za pozivanje dizala je taktilna (reljefna) tipka postavljena na otprilike 140 cm visine. Tipke unutar lifta nisu izvedene niti jednim od ponuđenih tipova tipki unutar upitnika procjene pristupačnosti, već su brojevi katova na tipkama udubljeni u odnosu na plohe tipki. Auditivne informacije o položaju katova su odsutne, a vizualne informacije su digitalno prikazane u razini očiju te su brojevi katova kontrastno prikazani. Kao mogućnost pozivanja u slučaju nužde, prisutna je tipka zvana upozorenja, ali nije taktilno izvedena. Pod unutrašnjosti dizala jednolično je popločen, otporan na klizanje te je bez mogućnosti odbljeska.

Dizalo unutar zgrade KBC-a Sestre milosrdnice Zagreb izvedeno kliznim metalnim vratima. Kao važan element pristupačnosti, od informacijskog pulta, odnosno ulaza u bolnicu do dizala vode taktilne linije vodilje s taktilnim poljem upozorenja postavljenog ispred tipke za pozivanje dizala. Tipka za pozivanje dizala nalazi se na visini od 100 cm i reagira na dodir, zbog čega ju slijepim i slabovidnim osobama može biti teško detektirati. Kao i u slučaju dizala unutar KBC-a Rijeka, dizajn tipki dizala KBC-a Sestre milosrdnice jednak je izvedbom; tipke su izvedene na način da su brojevi katova na tipkama urezbareni/udubljeni u odnosu na površinu tipke. Također je odsutno auditivno informiranje o položaju dizala s obzirom na katove, dok je vizualan prikaz kata na kojem se dizalo nalazi prisutan i kontrastan. Mogućnost pozivanja u slučaju nužde prikazana je informacijama o brojevima za pomoć te je prisutno zvono upozorenja. Dizajn poda dizala također je jednolično popločen, otporan na klizanje te bez mogućnosti zrcaljenja.

Slika 27. Dizalo Klinike za oftalmologiju KBC-a Rijeka / dizalo Klinike za očne bolesti KBC Sestre milosrdnice Zagreb

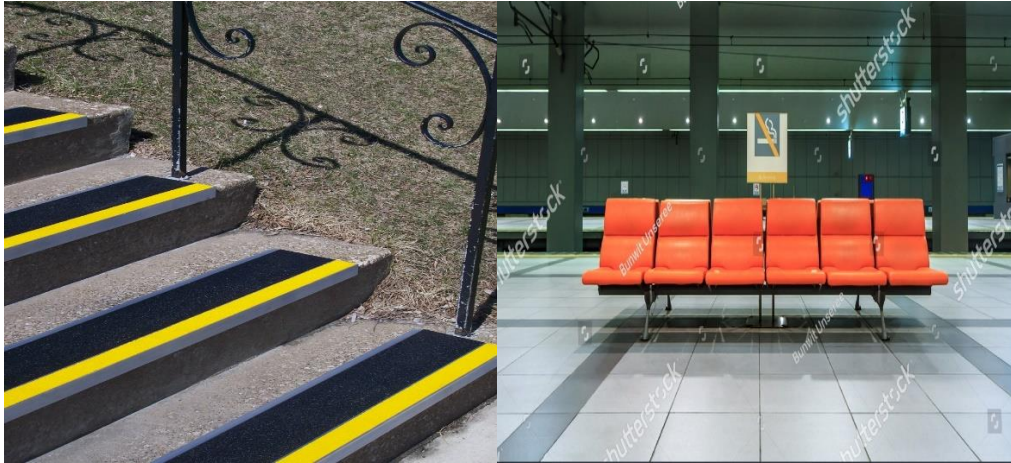
Slika 33. Prikaz kontrastnih pristupačnosti prostora

Kontrastne prilagodbe iznimno su važne za kretanje slabovidnih osoba. U vanjskom je prostoru potrebno kontrastno obilježiti rubove nogostupa stanica javnog prijevoza kako bi slabovidne osobe mogle percipirati granicu nogostupa i kolnika. Osim što su pješački prijelazi najavljeni taktilnim poljem upozorenja, prilagodba pristupačnosti slijepim i slabovidnim osobama bilo bi postavljanje taktilnih polja upozorenja kontrastnih u odnosu na dizajn hodne površine. Boju pješačkih prijelaza treba održavati kontrastnom u odnosu na kolnik kako bi zebra bila perceptivno uočljiva. Rubovi platformi perona moraju biti označeni kontrastnom linijom razdvajanja punom dužinom perona. Kontrastna izvedba ulaznih vrata u odnosu na ostatak objekta vrlo je važna za lociranje ulaza u građevinu. Kada su vrata staklena, moraju imati postavljenu kontrastnu oznaku u razini očiju, a korisno je i da su kvake vrata kontrastne u odnosu na ostatak vrata ili da je kvaka kontrastno označena. Isto vrijedi za označavanje pristupačnosti staklenih vrata dizala. U unutarnjem je prostoru najznačajnija prilagodba kontrasta kontrastno označavanje vrha nastupne plohe stuba koje mora biti kontrastno u iznosu od 30% u odnosu na cjelokupan izgled stuba. Osim kontrastnog označavanja stuba, početak i kraj pripadajućeg rukohvata stuba također bi trebao biti kontrastno označen. Kontrastne linije do informacijskih šaltera ili šaltera za kupnju karata jedne su od mogućih prilagodbi prostora kolodvora. Slabovidnim je osobama važan dizajn namještaja u prostoru, primjerice dizajn klupa u čekaonici, elemenata u sanitarnom čvoru i sl. Spomenuti elementi trebali bi biti kontrastni u odnosu na pod i zid prostora kako bi ih osobe oštećena vida lakše locirale. Važno je naglasiti kako se sve taktilne oznake pristupačnosti mogu izvesti u kontrastnim bojama čime su automatski zadovoljena oba uvjeta pristupačnosti.
