Usporedba pristupačnosti nekih javnih površina za kretanje osoba oštećena vida između gradova Rijeke i Zagreba

Master's thesis / Diplomski rad

Diplomski rad

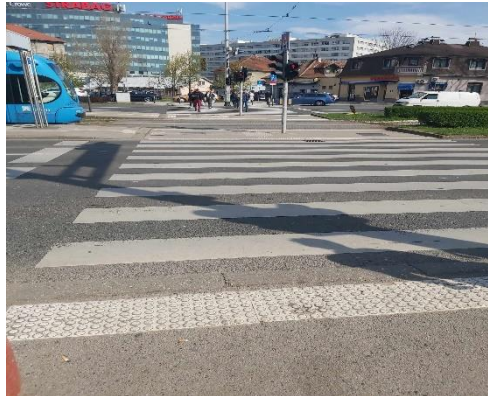
kretanje slijepih osoba. Sam pješački prijelaz u dobrom je stanju, odnosno dobre kontrastne uočljivosti. S obzirom na karakteristike, ocjenjen je kao pristupačan.

Slika 5. Taktalne oznake ispred pješačkog prijelaza AK Zagreb

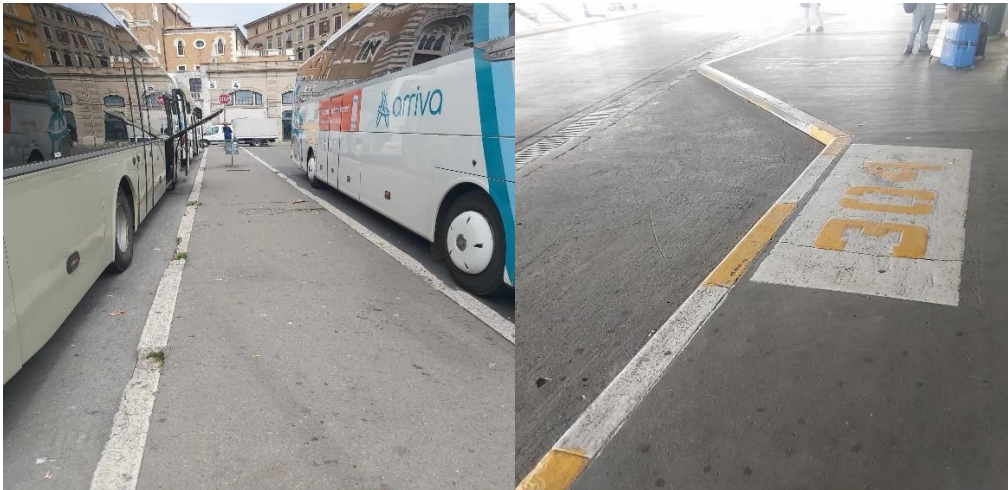
Autobusni kolodvor Rijeka ne sadrži sustav informiranja putnika, dok u Autobusnom kolodvoru Zagreb postoji isključivo auditivno (glasovno) informiranje putnika. Auditivne informacije djelomično su razumljive, no ovaj je rezultat podložan subjektivnosti ispitivača.

Slika 10. Dizajn perona AK Rijeka / AK Zagreb

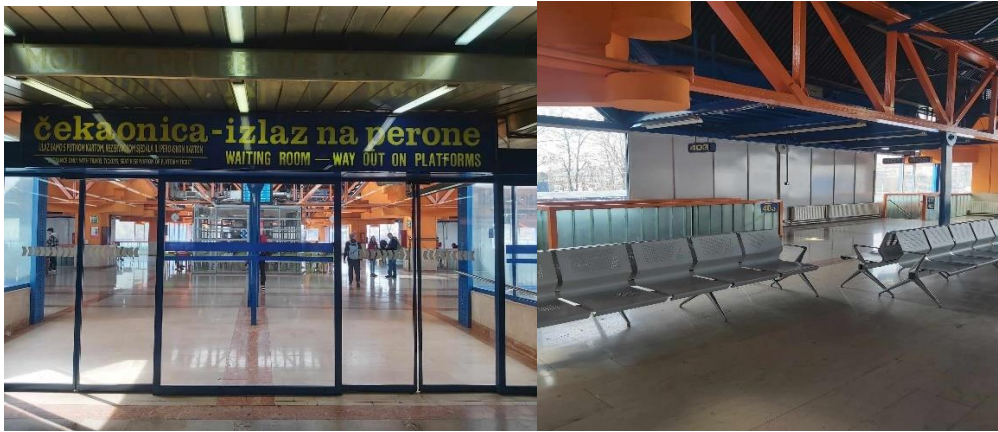
Sustav informiranja putnika čine glasovno i vizualno informiranje putnika, ali vizualno informiranje prikazano na ekranima čekaonice sadrži slova premalih dimenzija za čitanje slabovidnim osobama, što ga označava kao nepristupačno.

Slika 11. Dizajn čekaonice AK Zagreb

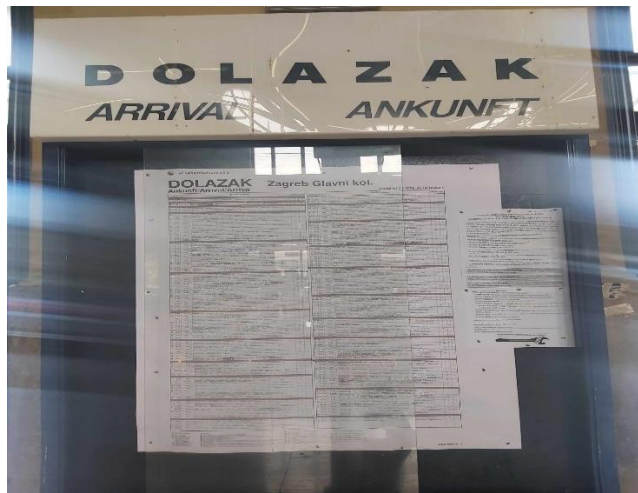
Ploča smjera kretanja odsutna je u prostorima željezničkih kolodvora Rijeka i Zagreb.

Slika 14. Prikaz nepristupačnih informacija na Glavnom kolodvoru Zagreb

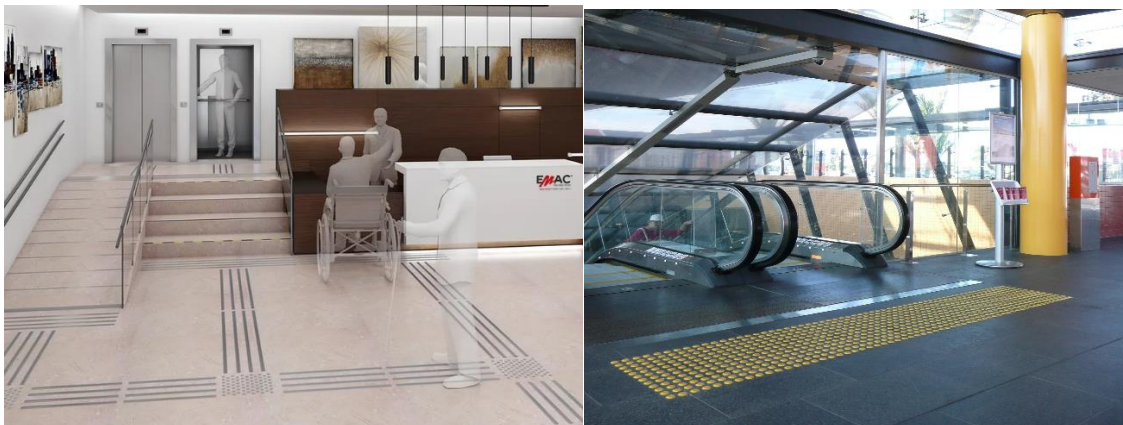
Slika 32. Primjer pristupačnih taktilnih oznaka u unutarnjem prostoru

Postavljanje taktilnih prilagodbi za kretanje osoba oštećena vida u kompleksne i izazovnije prostore, kao što su željeznički i autobusni kolodvori, zdravstvene ustanove te trgovački centri predstavlja značajan faktor poboljšanja orijentacije i kretanja slijepih osoba. Uvođenje taktilne pristupačnosti ne predstavlja velike financijske troškove, s obzirom da taktilne oznake zbog kvalitetnih materijala izvedbe predstavljaju trajniji oblik prilagodbe prostora koji nije zahtjevan za održavanje, već je dugoročno isplativ, a slijepim je osobama nužan.
