Usporedba pristupačnosti nekih javnih površina za kretanje osoba oštećena vida između gradova Rijeke i Zagreba

Master's thesis / Diplomski rad

Diplomski rad

Zagreb, rujan, 2024.

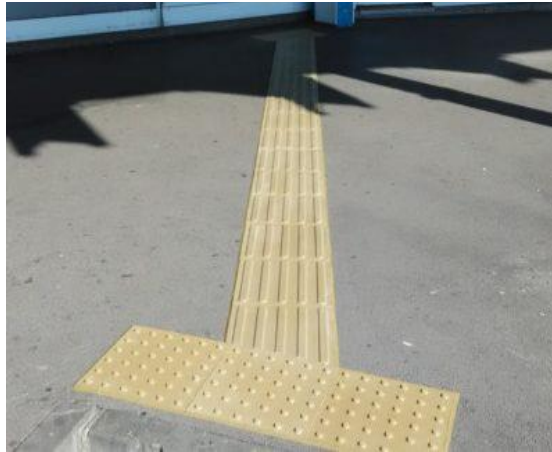
(Einloft i sur., 2016). Ukratko, taktilne linije upozorenja upozoravaju na potencijalnu opasnost i prepreke, taktilne linije vodilje usmjeravaju osobu ka cilju dužinom rute, dok taktilne linije donošenja odluka pružaju mogućnost promjene smjera kretanja (Einloft i sur., 2016).

Slika 1. Taktilna linija vodilja i taktilno polje upozorenja

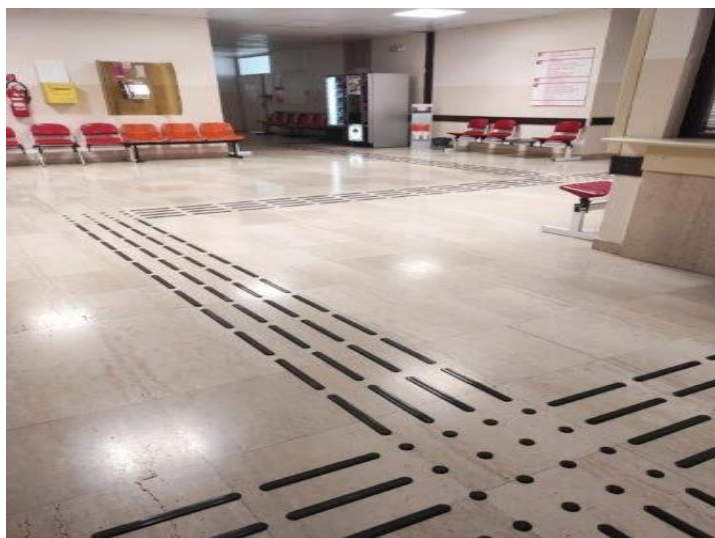
Kako bi pružile sigurnost u kretanju, taktilne linije vodilje moraju biti konzistentno i logično izvedene i dizajnirane duljinom trase kojom se osoba oštećena vida kreće, što ovisi o fizičkim karakteristikama linija vodilja koje omogućuju njihovo prepoznavanje (Kapsalis i sur., 2024). Od podloge (tla) na koju se postavljaju, najčešće se razlikuju materijalom izrade i kontrastnom bojom te se lako percipiraju pod nogama, pomoću štapa ili kroz preostali vid (Pinto i sur., 2020). Taktilne oznake mogu biti izrađene od različitih materijala; betona, keramike, metala, gume itd., što ovisi o okolini u kojoj su postavljene. Pri izvedbi taktilnih oznaka - odabiru materijala i dizajna, važno je provjeriti može li ih osoba oštećena vida detektirati štapom i stopalima. Tekstura i akustičnost materijala taktilnih oznaka čini ih uočljivima, odnosno omogućuje njihovo razlikovanje u odnosu na podlogu na koju su postavljene (Ito, Premachandra, Sumathipala, Premachandra i Sudantha, 2021). Boja taktilnih linija vodilja vrlo je važna karakteristika za slabovidne osobe. U većini svjetskih država najčešće se koristi žuta boja koja je zbog svoje svjetline najlakše uočljiva, čak i u uvjetima smanjene svjetlosti u okolini (Lu i sur., 2008). Prisutnost kontrasta na taktilnim linijama vodiljama potiče osobe oštećena vida da pri kretanju i prikupljanju informacija koriste rezidualni vid (Lu i sur., 2008).

Slika 2. Primjer izvedbe taktilne linije vodilje u unutarnjem prostoru

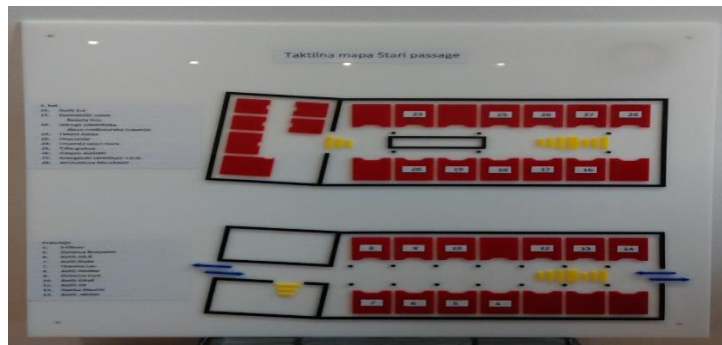
Neke slijepice osobe prije posjete objektima koriste taktilne mape kako bi dobile dojam o razmještaju prostorija i dijelova objekata te smjeru kretanja (Jeamwatthanachai i sur., 2019). Taktilne mape imaju vrijednu ulogu u poboljšavanju i ubrzanju procesa stvaranja mentalnih mapa prostora (Jeamwatthanachai i sur., 2019). Ipak, informacije dobivene putem taktilnih mapa nisu dovoljne u pogledu sigurnosti, pronalaženja puta i orijentacije u unutarnjem prostoru već se osoba mora oslanjati na tehnike orijentacije i kretanja.

Slika 3. Primjer taktilne mape

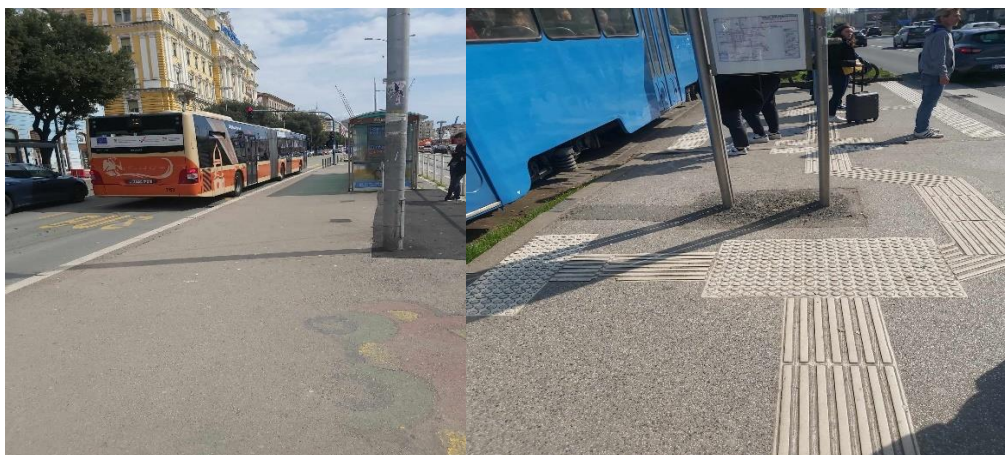
Analiza vanjskog prostora autobusnih kolodvora Rijeka i Zagreb pokazuje prisutnost blizine javnog gradskog prijevoza u oba slučaja. U slučaju oba autobusna kolodvora, stanica najbližeg gradskog prijevoza nalazi se na otprilike 20-25 m udaljenosti od ulaza u zgradu kolodvora. Najbliža stanica gradskog prijevoza u blizini Autobusnog kolodvora Rijeka je stanica gradskih autobusnih linija, dok je to u Zagrebu stanica tramvajskog prometa. U slučaju autobusne stanice u blizini Autobusnog kolodvora Rijeka, dužinom stanice ne postoji taktilna linija vodilja, kao ni taktilno polje upozorenja, dok su navedeni elementi pristupačnosti uočeni na tramvajskoj stanici preko puta ulaza u Autobusni kolodvor Zagreb. Taktilne linije vodilje koje vode od stanice javnog prijevoza do ulaza u objekte autobusnih kolodvora izostaju u oba slučaja.

Slika 4. Autobusna stanica Autobusnog kolodvora Rijeka / tramvajska stanica preko puta Autobusnog kolodvora Zagreb

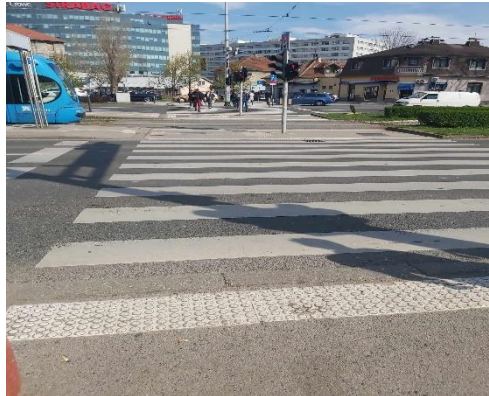
kretanje slijepih osoba. Sam pješački prijelaz u dobrom je stanju, odnosno dobre kontrastne uočljivosti. S obzirom na karakteristike, ocjenjen je kao pristupačan.

Slika 5. Taktilne oznake ispred pješačkog prijelaza AK Zagreb

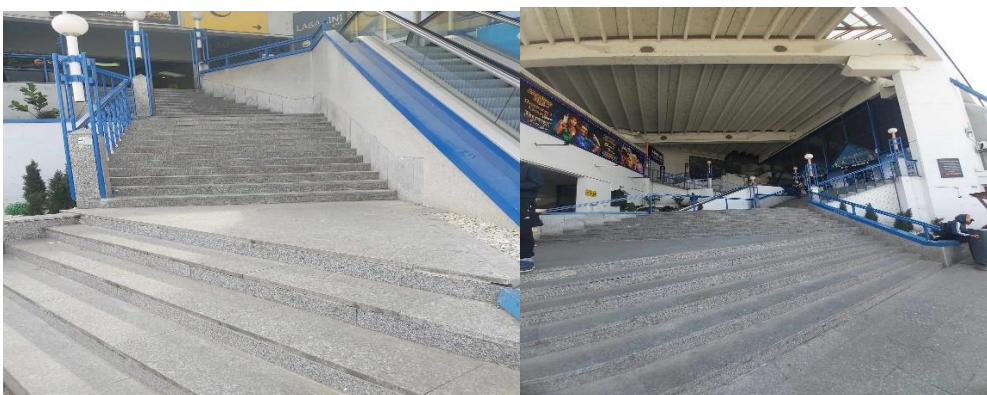
To nije slučaj kod kretanja prema ulazu u zgradu Autobusnog kolodvora Zagreb, gdje je visinska razlika nogostupa i ulaza u objekt prevladana stubištem. Prisutna su 2 tipa stuba: pokretne stube te klasične stube. Visinska razlika prijeđena stubama iznosi oko 4 m. Oblik klasičnih stuba je jednokrak, u obliku slova L. Širina jedne stube iznosi 33 cm, širina stubišta iznosi 400 cm, dok je visina stube 13 cm. Stube nisu izvedene protuklizno te nisu kontrastno označene ni u jednom dijelu. Također, prije početka i nakon završetka stuba nedostaje taktilno polje upozorenja, kao i kontrastno obilježje. Duljinom kraka stubišta proteže se rukohvat postavljen na visini od 90 cm, koji je kontrastan u odnosu na stube.

Slika 6. Stube Autobusnog kolodvora Zagreb

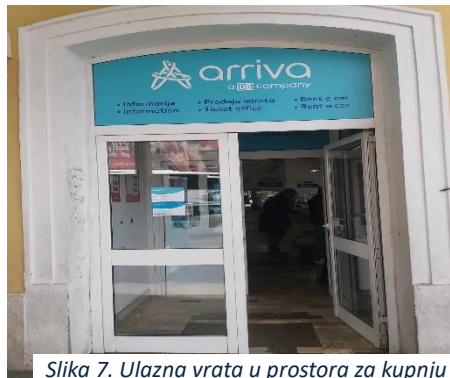
Vrata Autobusnog kolodvora Zagreb su dvostruka automatska klizna vrata koja odjeljuje mali međuprostor. Dizajn vrata općenito nije kontrastan u odnosu na ostatak građevine, ali je ostakljeni dio vrata kontrastno označen informacijama. Ipak, navedeno se ne smatra namjernom prilagodbom prostornog elementa.

Slika 7. Ulazna vrata u prostora za kupnju karata AK Rijeka

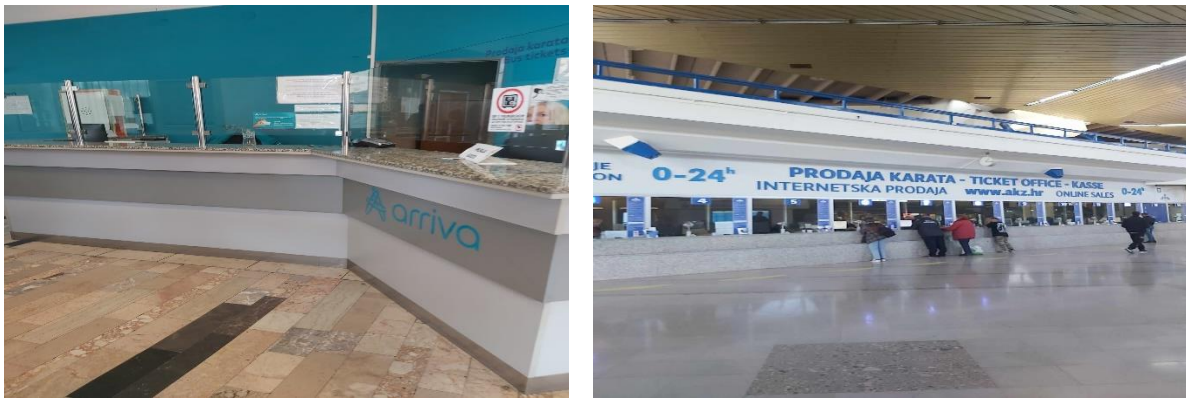
Materijali na Brailleovom pismu izostaju u oba objekta procjene. Također, ne postoje ni materijali na uvećanom tisku. Plaćanje autobusnih karata moguće je karticama, gotovinom te putem mobilnih uređaja.

Slika 9. Šalteri za kupnju karata AK Rijeka / AK Zagreb

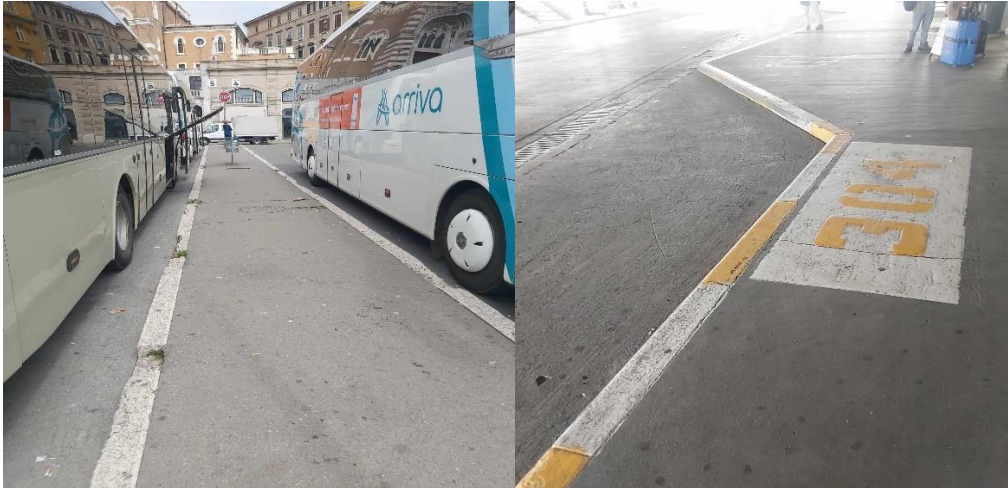
Autobusni kolodvor Rijeka ne sadrži sustav informiranja putnika, dok u Autobusnom kolodvoru Zagreb postoji isključivo auditivno (glasovno) informiranje putnika. Auditivne informacije djelomično su razumljive, no ovaj je rezultat podložan subjektivnosti ispitivača.

Slika 10. Dizajn perona AK Rijeka / AK Zagreb

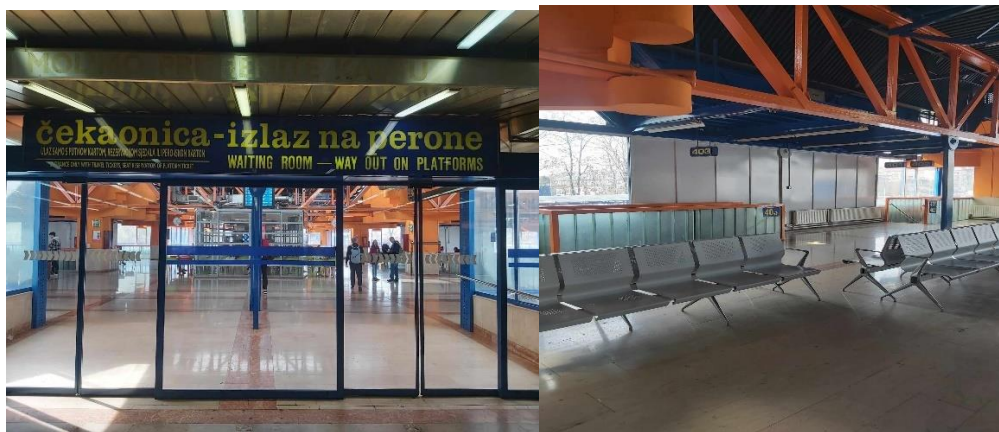
Sustav informiranja putnika čine glasovno i vizualno informiranje putnika, ali vizualno informiranje prikazano na ekranima čekaonice sadrži slova premalih dimenzija za čitanje slabovidnim osobama, što ga označava kao nepristupačno.

Slika 11. Dizajn čekaonice AK Zagreb

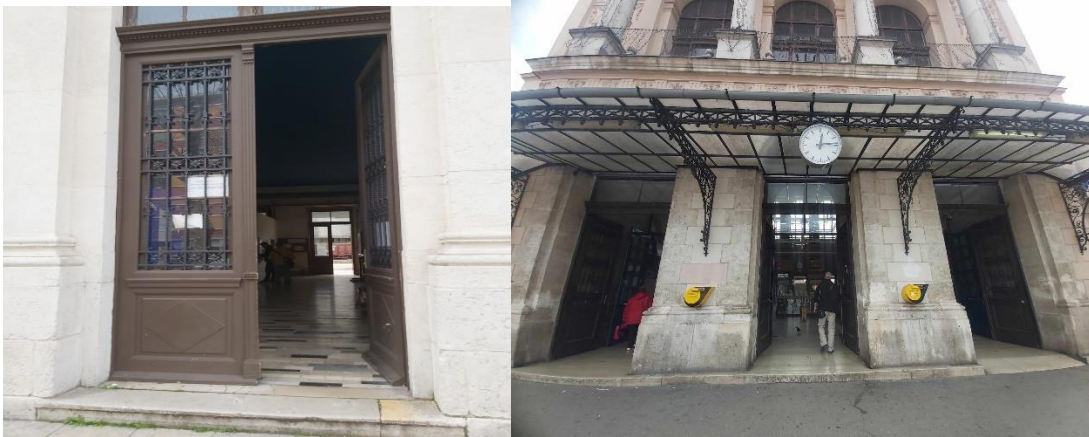
Vrata Autobusnog kolodvora Zagreb također čine klasična dvokrilna staklena vrata. Vrata Glavnog kolodvora Zagreb nisu kontrastna na ostatak objekta te nisu kontrastno obilježena. Važno je naglasiti i da su vrata obaju objekata za vrijeme radnog vremena uvijek otvorena.

Slika 12. Ulaz u ŽK Rijeka / Glavni kolodvor Zagreb

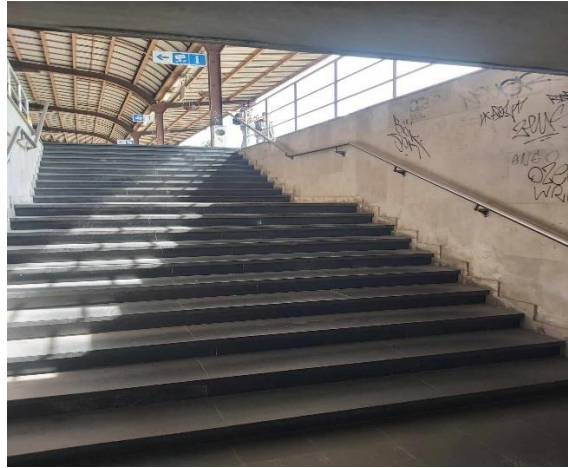
Oba unutarnja prostora autobusnih kolodvora imaju samo 1 etažu u unutarnjem prostoru (nisu prisutne stube niti dizala). Ipak, pri izlazu iz zgrade Glavnog kolodvora, putnici moraju koristiti stube kako bi došli do nekih perona. Stubama se silazi u pothodnik, nakon čega iz pothodnika uspinje prema peronima. Spomenute su stube klasične gradnje, a premošćuju visinsku razliku od 4 m (400 cm). Stube su jednokrakog i ravnog dizajna. Jedna je stuba sljedećih dimenzija: širine je 35 cm, širine stubišta 200 cm te visine 15 cm. Stube nisu izvedene protuklizno te nisu kontrastno obilježene. Taktilno polje upozorenja odsutno je i na početku i na završetku stuba, kao i kontrastno obilježje početka i kraja stubišta. Navedena obilježja čine ih nepristupačnima kretanju osoba oštećena vida.

Slika 13. Nepristupačno stubište prema peronima Glavnog kolodvora Zagreb

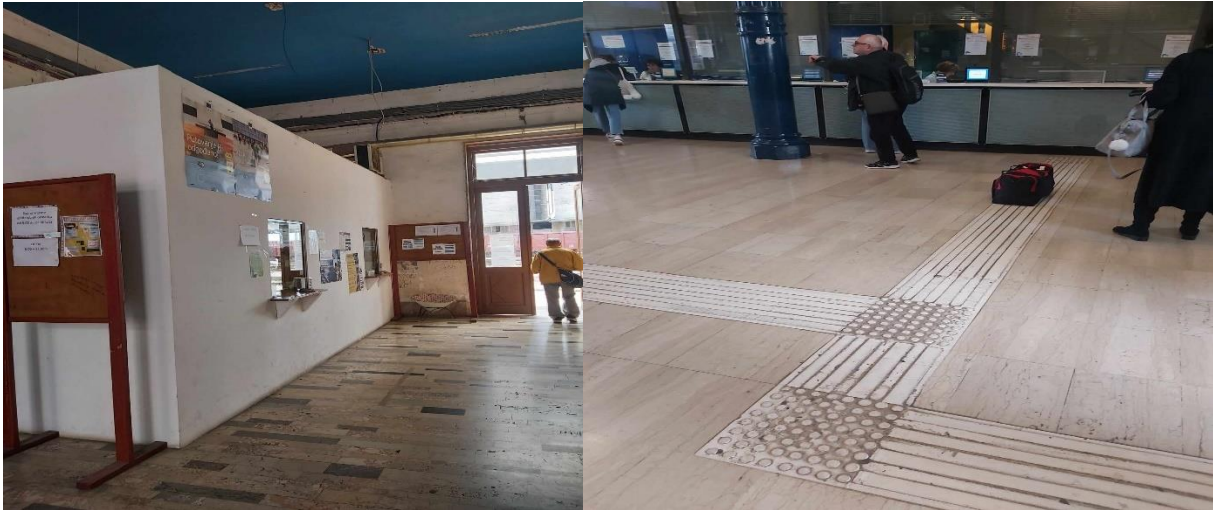
Materijali na Brailleovom pismu i uvećanom tisku izostaju u oba objekta procjene. Također, ne postoji osigurana podrška osobama s invaliditetom unutar objekata željezničkih kolodvora. Plaćanje autobusnih karata moguće je karticama, gotovinom te putem mobilnih uređaja.

Slika 15. Šalteri za kupnju karata ŽK Rijeka / Glavnog kolodvora Zagreb

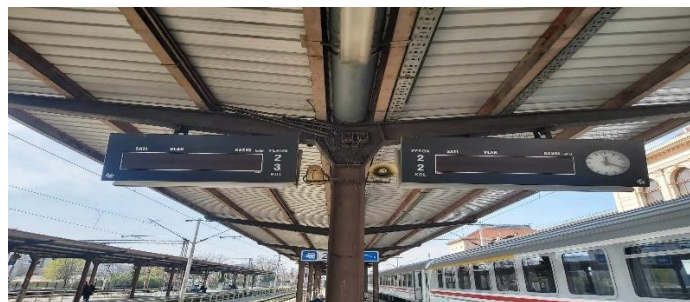
Na području perona oba kolodvora imaju sustav auditivnog (glasovnog) i vizualnog informiranja putnika. Auditivne informacije na peronima Željezničkog kolodvora Rijeka razumljive su, ali poprilično tihe. Auditivne informacije na peronima Glavnog kolodvora Zagreb nerazumljive su, posebno u uvjetima buke. Ponovo je kriterij glasnoće i razumljivosti auditivnih informacija podložan subjektivnoj procjeni, ali i trenutnim uvjetima u vremenu procjene (npr. uvjeti buke). Vizualno je informiranje u oba slučaja namijenjeno isključivo osobama tipičnog vida, s obzirom na visinu (udaljenost) smještaja ekrana te malih slova.

Slika 17. Prikaz vizualnog i zvučnog informiranja putnika na Glavnom kolodvoru Zagreb

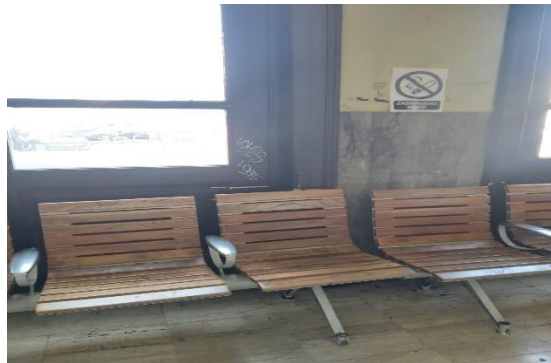
Sustav informiranja putnika u čekaonici čine glasovno i vizualno informiranje putnika, ali vizualno informiranje prikazano na ekranima čekaonice sadrži slova premalih dimenzija za čitanje slabovidnim osobama. Auditivne su informacije djelomično razumljive.

Slika 18. Prikaz nedovoljno uočljivih stolica čekaonice Glavnog kolodvora Zagreb

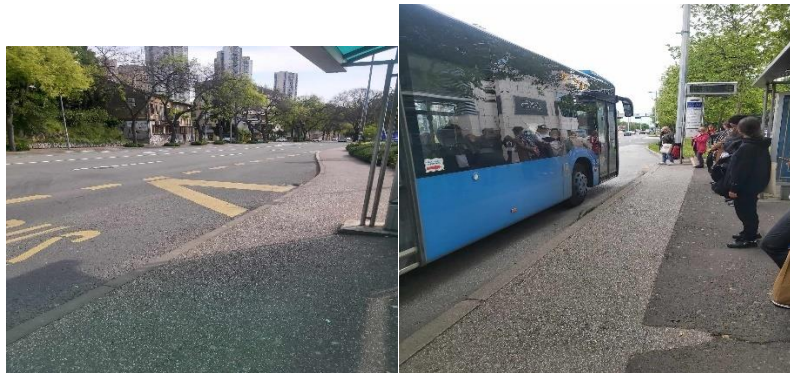
stanicu ispred ulaza u Trgovački centar „Avenue Mall“. Taktilne linije vodilje koje vode od stanice javnog prijevoza do ulaza u trgovačke centre izostaju u oba slučaja.

Slika 19. Autobusne stanice ispred trgovačkih centara ZTC Rijeka / Avenue Mall Zagreb

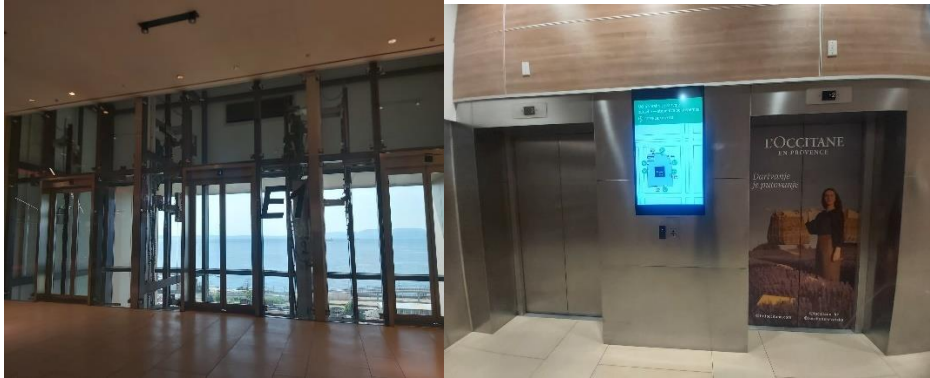
Dizalo ZTC Rijeka izvedeno je staklenom konstrukcijom. Vrata su dvokrilna staklena, bez kontrastnih obilježja. Tipka za pozivanje dizala nalazi se bočno od dizala postavljena na visini od 100 cm i taktilne je izvedbe. Tipke unutar dizala taktilne su (reljefne) izvedbe, bez prilagodbe na Brailleovom pismu. Auditivne informacije o položaju dizala s obzirom na etaže centra nisu prisutne, ali prisutna je vizualna informacija o njegovom položaju s brojem kata kontrastnim u odnosu na pozadinu. Kao mogućnost pozivanja u slučaju nužde prisutno je zvono upozorenja, a tipka za hitne pozive nije taktilno obilježena. Pod unutar dizala jednolično je izveden, otporan je na klizanje te ne izaziva odbljesak (zrcaljenje). Od ulaznih vrata objekta do dizala ne vode taktilne linije vodilje.

mogućnost pozivanja u slučaju nužde, prisutno je zvono upozorenja. Dizajn podova unutar liftova obaju trgovačkih centara jednolične je izvedbe, otporan na klizanje te nema mogućnosti odbljeska (zrcaljenja). Također su odsutne taktilne linije vodilje od ulaznih vrata objekata do dizala.

Slika 22. Dizala trgovačkih centara ZTC Rijeka / Avenue Mall Zagreb

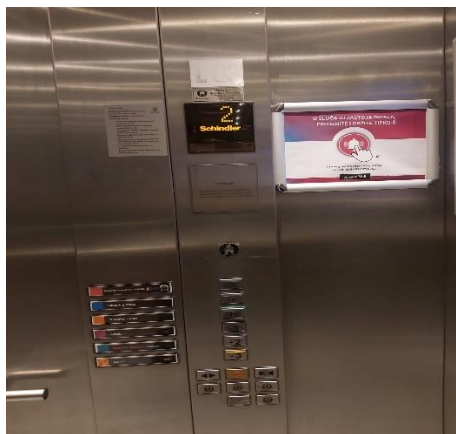
Slika 23. Dizajn tipki dizala Trgovačkog centra Avenue Mall Zagreb

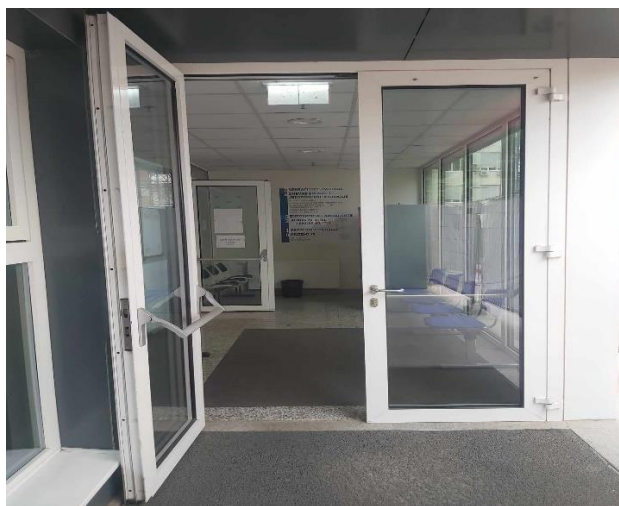
Informacije na ulazu u bolnicu (informacije o gradnji građevine, pristupačnosti, uslugama, kućnom redu itd.) odsutne su u slučaju obje klinike.

Slika 25. Ulazna vrata i predvorje zgrade Klinike za očne bolesti, KBC Sestre milosrdnice Zagreb

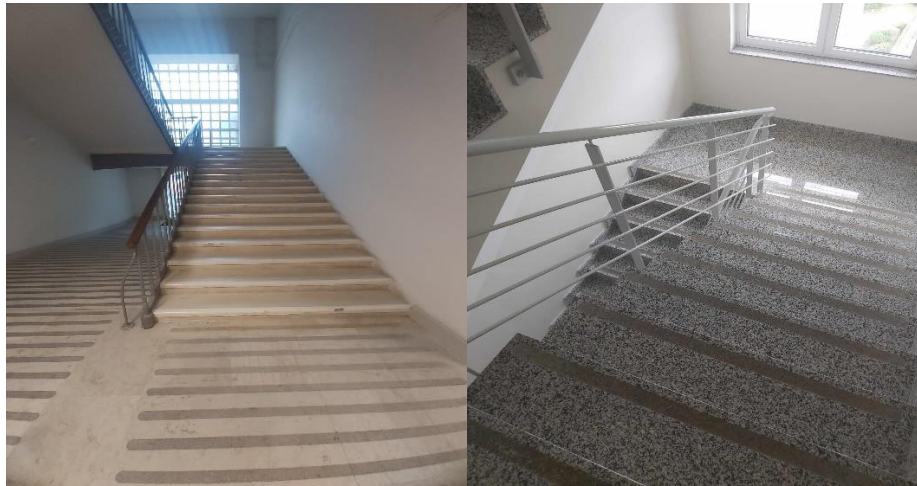
Elementi stubišta i rukohvata nisu pristupačni u nijednom od dva ispitivana objekta.

Slika 26. Stube unutar odjela oftalmologije KBC Rijeka / KBC Sestre milosrdnice Zagreb

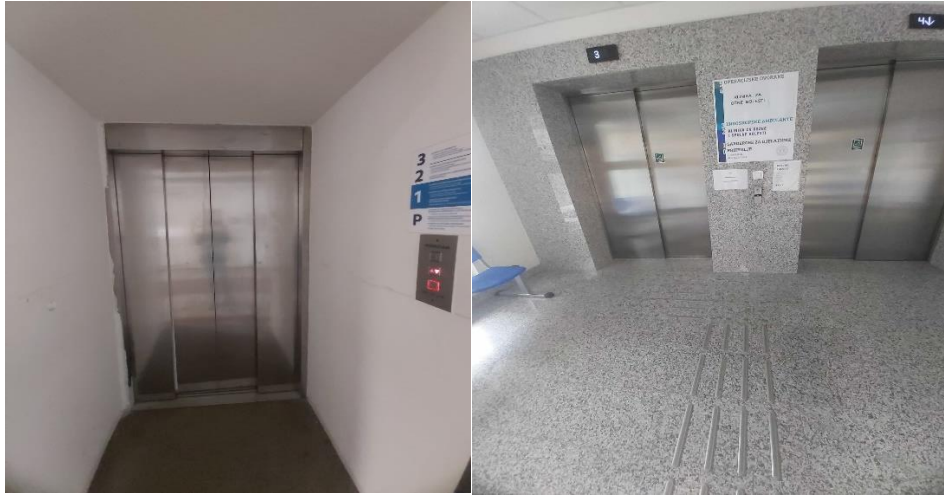
Dizalo unutar zgrade Klinike za oftalmologiju Rijeka izvedeno je klasičnom konstrukcijom – vrata dizala su metalna elektronska klizna vrata, koja ne sadrže kontrastne oznake, stoga su teško uočljiva. Do dizala ne vode taktilne linije vodilje. Visina tipke za pozivanje dizala je taktilna (reljefna) tipka postavljena na otprilike 140 cm visine. Tipke unutar lifta nisu izvedene niti jednim od ponuđenih tipova tipki unutar upitnika procjene pristupačnosti, već su brojevi katova na tipkama udubljeni u odnosu na plohe tipki. Auditivne informacije o položaju katova su odsutne, a vizualne informacije su digitalno prikazane u razini očiju te su brojevi katova kontrastno prikazani. Kao mogućnost pozivanja u slučaju nužde, prisutna je tipka zvana upozorenja, ali nije taktilno izvedena. Pod unutrašnjosti dizala jednolično je popločen, otporan na klizanje te je bez mogućnosti odbljeska.

Dizalo unutar zgrade KBC-a Sestre milosrdnice Zagreb izvedeno kliznim metalnim vratima. Kao važan element pristupačnosti, od informacijskog pulta, odnosno ulaza u bolnicu do dizala vode taktilne linije vodilje s taktilnim poljem upozorenja postavljenog ispred tipke za pozivanje dizala. Tipka za pozivanje dizala nalazi se na visini od 100 cm i reagira na dodir, zbog čega ju slijepim i slabovidnim osobama može biti teško detektirati. Kao i u slučaju dizala unutar KBC-a Rijeka, dizajn tipki dizala KBC-a Sestre milosrdnice jednak je izvedbom; tipke su izvedene na način da su brojevi katova na tipkama urezbareni/udubljeni u odnosu na površinu tipke. Također je odsutno auditivno informiranje o položaju dizala s obzirom na katove, dok je vizualan prikaz kata na kojem se dizalo nalazi prisutan i kontrastan. Mogućnost pozivanja u slučaju nužde prikazana je informacijama o brojevima za pomoć te je prisutno zvono upozorenja. Dizajn poda dizala također je jednolično popločen, otporan na klizanje te bez mogućnosti zrcaljenja.

Slika 27. Dizalo Klinike za oftalmologiju KBC-a Rijeka / dizalo Klinike za očne bolesti KBC Sestre milosrdnice Zagreb

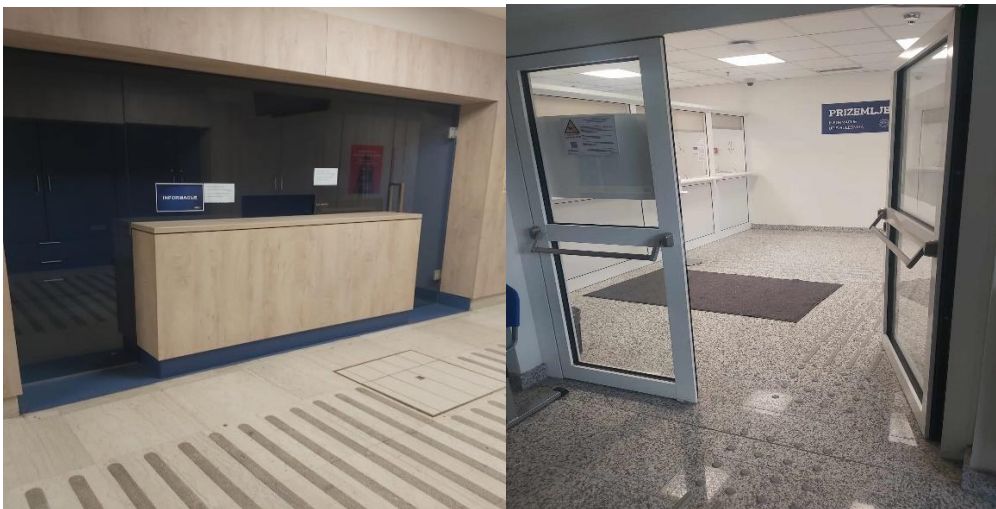
Zaključujemo da je pristup svim informacijskim pultovima nepristupačan za slabovidne osobe, posebice s obzirom na dizajn podova na kojima se stvara odbljesak te postoji rizik od klizanja, dok je u slučaju slijepih osoba pristupačan isključivo put do 1. informacijskog pulta nakon ulaza u zgradu Klinike za očne bolesti KBC-a Sestre milosrdnice Zagreb, zbog prisutnosti taktilne linije vodilje.

Slika 28. Info. pult Klinike za oftalmologiju KBC-a Rijeka / pult Klinike za očne bolesti KBC-a Sestre milosrdnice Zagreb

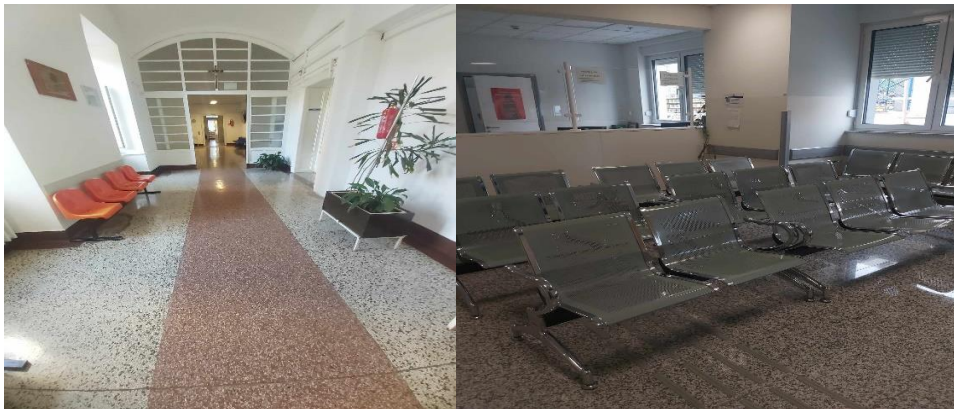
Zaključujemo kako čekaonice u oba slučaja nisu u potpunosti pristupačne osobama oštećena vida obzirom na podove koji pružaju odbljesak i rizik od klizanja te dizajn klupa u Klinici za očne bolesti KBC-a Sestre milosrdnice Zagreb.

Slika 29. Čekaonice Klinike za oftalmologiju KBC-a Rijeka / Klinike za očne bolesti KBC-a Sestre milosrdnice Zagreb

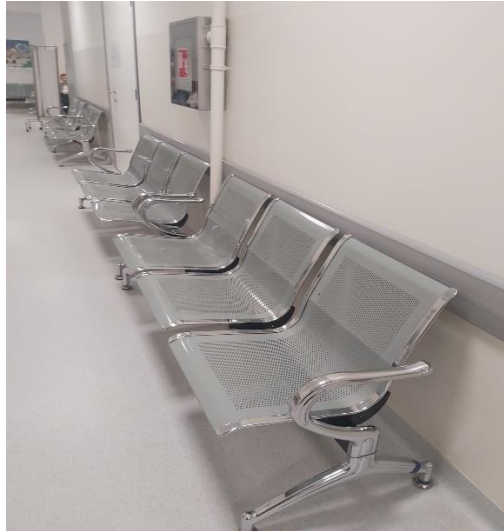
Slika 30. Prikaz nepristupačnog dizajna stolica u čekaonici Klinike za očne bolesti KBC Sestre milosrdnice i pristupačnog dizajna dijela poda (bez odbljeska)

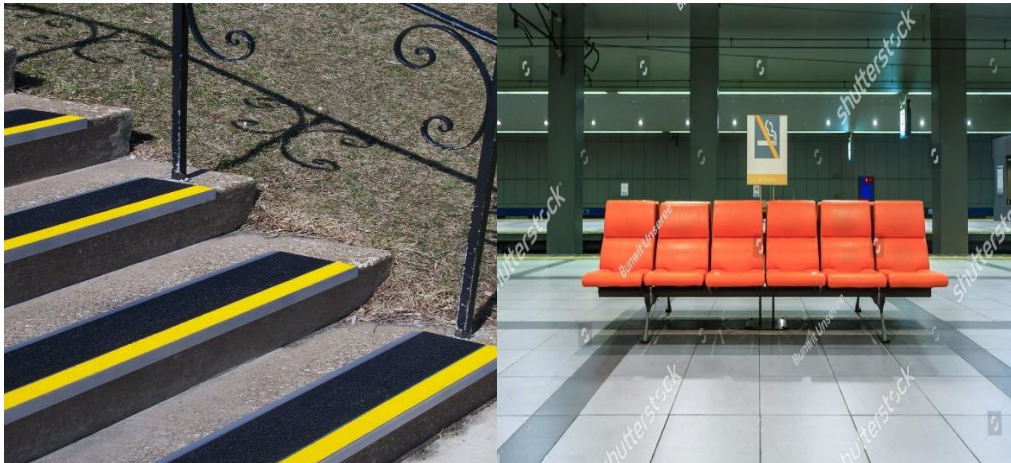
Slika 33. Prikaz kontrastnih pristupačnosti prostora

Kontrastne prilagodbe iznimno su važne za kretanje slabovidnih osoba. U vanjskom je prostoru potrebno kontrastno obilježiti rubove nogostupa stanica javnog prijevoza kako bi slabovidne osobe mogle percipirati granicu nogostupa i kolnika. Osim što su pješački prijelazi najavljeni taktilnim poljem upozorenja, prilagodba pristupačnosti slijepim i slabovidnim osobama bilo bi postavljanje taktilnih polja upozorenja kontrastnih u odnosu na dizajn hodne površine. Boju pješačkih prijelaza treba održavati kontrastnom u odnosu na kolnik kako bi zebra bila perceptivno uočljiva. Rubovi platformi perona moraju biti označeni kontrastnom linijom razdvajanja punom dužinom perona. Kontrastna izvedba ulaznih vrata u odnosu na ostatak objekta vrlo je važna za lociranje ulaza u građevinu. Kada su vrata staklena, moraju imati postavljenu kontrastnu oznaku u razini očiju, a korisno je i da su kvake vrata kontrastne u odnosu na ostatak vrata ili da je kvaka kontrastno označena. Isto vrijedi za označavanje pristupačnosti staklenih vrata dizala. U unutarnjem je prostoru najznačajnija prilagodba kontrasta kontrastno označavanje vrha nastupne plohe stuba koje mora biti kontrastno u iznosu od 30% u odnosu na cjelokupan izgled stuba. Osim kontrastnog označavanja stuba, početak i kraj pripadajućeg rukohvata stuba također bi trebao biti kontrastno označen. Kontrastne linije do informacijskih šaltera ili šaltera za kupnju karata jedne su od mogućih prilagodbi prostora kolodvora. Slabovidnim je osobama važan dizajn namještaja u prostoru, primjerice dizajn klupa u čekaonici, elemenata u sanitarnom čvoru i sl. Spomenuti elementi trebali bi biti kontrastni u odnosu na pod i zid prostora kako bi ih osobe oštećena vida lakše locirale. Važno je naglasiti kako se sve taktilne oznake pristupačnosti mogu izvesti u kontrastnim bojama čime su automatski zadovoljena oba uvjeta pristupačnosti.

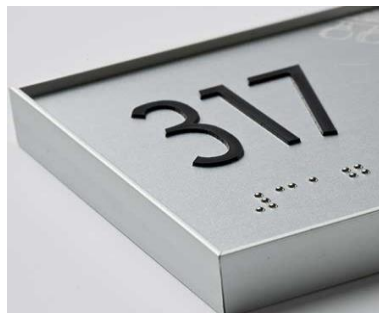
Slika 34. Primjer pristupačne informacije o broju sobe

red, informacije o pristupačnosti i sl., informacije na oglasnim panoima i drugim pločama trebaju biti prilagođene Brailleovim pismom. Brailleovim pismom trebale bi biti istaknute i tipke unutar dizala. U uvjetima izostanka auditivnih informacija, na svakom se katu u blizini dizala može postaviti ploča s brojem kata na kojem se osoba nalazi izvedena Brailleovim pismom. Isto vrijedi i za obilježavanje brojeva bolničkih soba i ordinacija. Osim informacija na Brailleovom pismu, informacije moraju biti istaknute i uvećanim tiskom. Slova informacijskih ploča i obavijesti moraju biti primjerene veličine za čitanje slabovidnih osoba te moraju biti kontrastna u odnosu na pozadinu. Informacije položajem trebaju biti postavljene u visini očiju.

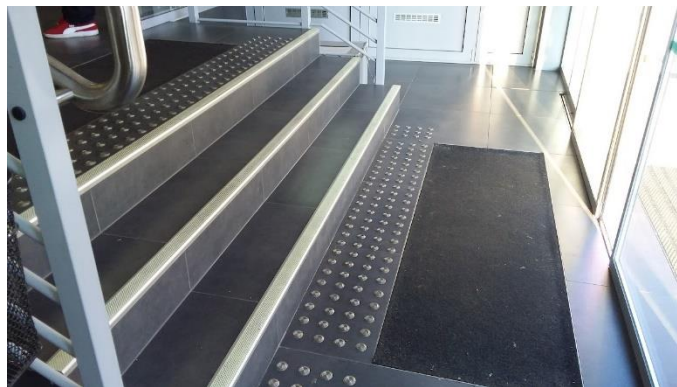
Kako bi se smatrale pristupačnima, stube moraju biti protuklizno izvedene. Dimenzije stuba ne smiju prelaziti visinu od 15 cm jedne stube te moraju biti široke najmanje 33 cm. Širina stubišta ne smije biti manja od 110 cm u unutarnjem prostoru te 120 cm u vanjskom prostoru. Rubovi stuba moraju biti kontrastno obrađeni s najmanje 30% kontrastne razlike u odnosu na ostatak stuba kako bi se stube smatrale pristupačnima. Najmanja zadovoljiva razina pristupačnosti kada su kontrastne oznake stuba u pitanju je kontrastno obilježavanje barem prve i zadnje stube. Pristupačnost stuba ovisi i o postojanju taktilnog polja upozorenja ispred i na završetku stubišta. Rukohvati stuba pristupačni su ukoliko se protežu cijelom dužinom stuba te je kontrastno označen početak i kraj rukohvata.

Slika 37. Prikaz pristupačnog stubišta

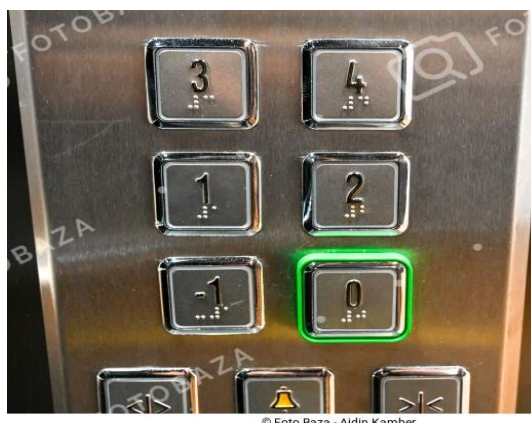
Pristupačnim dizalom za osobe oštećena vida smatra se dizalo čije su unutarnje tipke reljefne, označene Brailleovim pismom te su brojevi tipki kontrastni u odnosu na pozadinu tipke. Također, auditivne i vizualne informacije o položaju dizala s obzirom na katove također je element pristupačnosti dizala. Pod unutar dizala treba biti „mat“ dizajna, bez mogućnosti stvaranja odbljeska.

Slika 38. Pristupačne tipke unutar dizala
