Sveučilište u Zagrebu
Edukacijsko-rehabilitacijski fakultet

Diplomski rad

**Analiza pristupačnosti prometnog kompleksa grada Splita za
samostalno kretanje osoba oštećena vida**

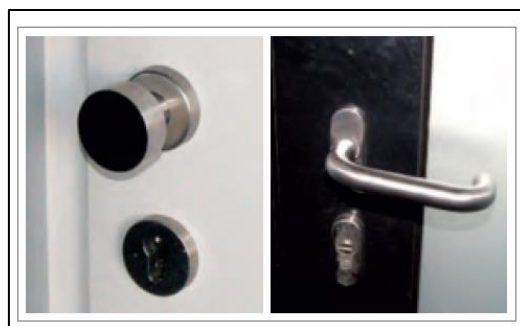
Slika 9: Prikaz nepristupačne (lijevo) i pristupačne (desno) kvake na vratima (Španić, Pavlović, 2012)

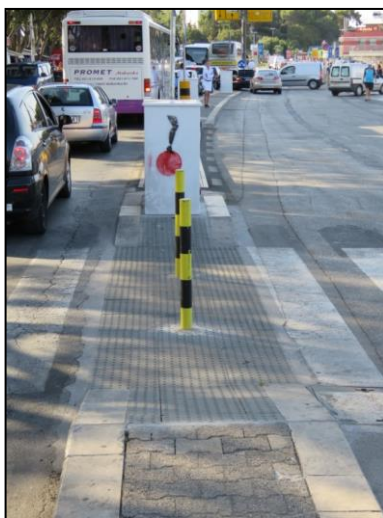
Slika 12: Slikovni prikaz pješačkog otoka (kolovoz, 2017)

Prikazani pješački otok nalazi se u razini kolnika te sadrži preko čitave površine taktilno polje upozorenja koje nije u skladu s Pravilnikom (2013). Pravilnik nalaže da se umjesto taktilnog polja upozorenja na mjestu pješačkog otoka nalaze taktilne crte upozorenja. Taktilno polje upozorenja je djelomično dobro rješenje iz razloga što iako upozorava osobu o promjenama u prometu ono ne označava smjer kretanja. Prema Pravilniku (2013), pješački otok trebao bi izgledati ovako:

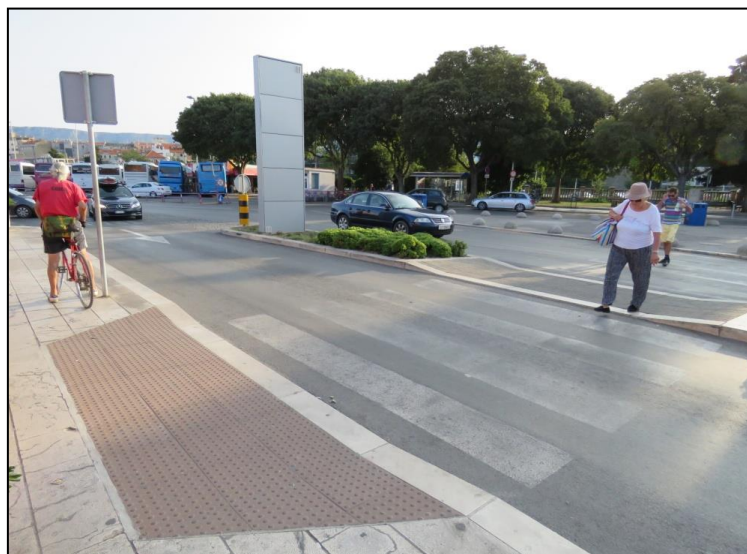
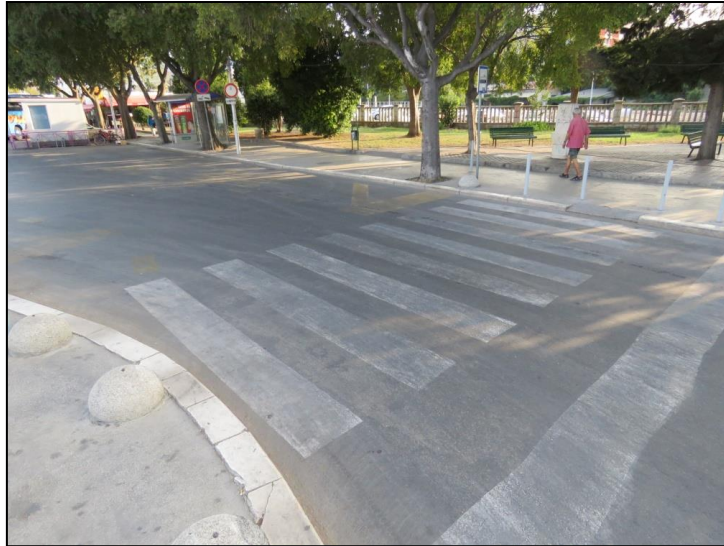
Slika 14 i 15: Slikovni prikaz pješačkog prijelaza (kolovoz, 2017)

1. "Prijelaz s nogostupa na razini kolnika osiguran ukošenjem rubnika uz najveći dopušteni nagib od 10%, širine najmanje 120 cm",
2. "Na ukošenom rubniku izvedeno taktilno polje upozorenja čepaste strukture koje završava na crti usporednoj s rubom kolnika koja je od njega udaljena za širinu rubnog kamena, ali ne manje od 15 cm" (Pravilnik, 2013) i
3. "Nagib spusta poravnat sa smjerom kretanja na pješačkom prijelazu".

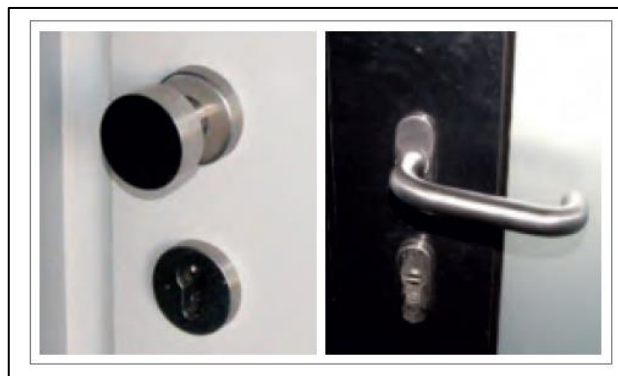
Slika 16: Primjer dobrog kontrasta – uočljiva kvaka na vratima (Španić, Pavlović, 2012)

od stolca; dovratnik i kvaku od vrata nego cijela vrata itd.). Također treba paziti na prikladno osvjetljenje u prostoru kako bi se kontrast mogao dobro uočiti. Barker i sur. (1995) naglašavaju kako je jedan od ključnih koncepata dobrog dizajna adekvatna osvjetljenost koja omogućava vidljivost znakova/oznaka i elemente arhitekture te se time ne stvara jaki odbljesak ili velike sjene. Adekvatnu osvjetljenost može omogućiti prikladan izbor boje i materijala elementa te zastori na prozoru. Četvrto načelo univerzalnog dizajna "Uočljive informacije" nalaže da dizajn korisniku učinkovito pruža potrebne informacije, bez obzira na uvjete u kojima se dizajn nalazi ili korisnikove sposobnosti (The Center for Universal Design, 2002, prema Pavlović, N., 2013):

1. Dizajn se treba služiti različitim slikovnim, verbalnim i taktilnim načinima izražavanja bitnih informacija kako bi se postigao korisni "višak obavijesti" te
2. treba osigurati odgovarajući kontrast bitnih informacija i njihova okruženja.

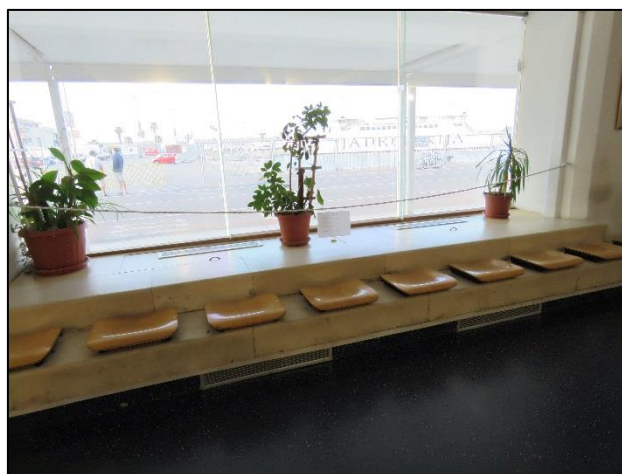
Slika 17: Primjer lošeg kontrasta – neuočljivi stolci u odnosu na podlogu i prozor (Trajektina luka, kolovoz 2017)

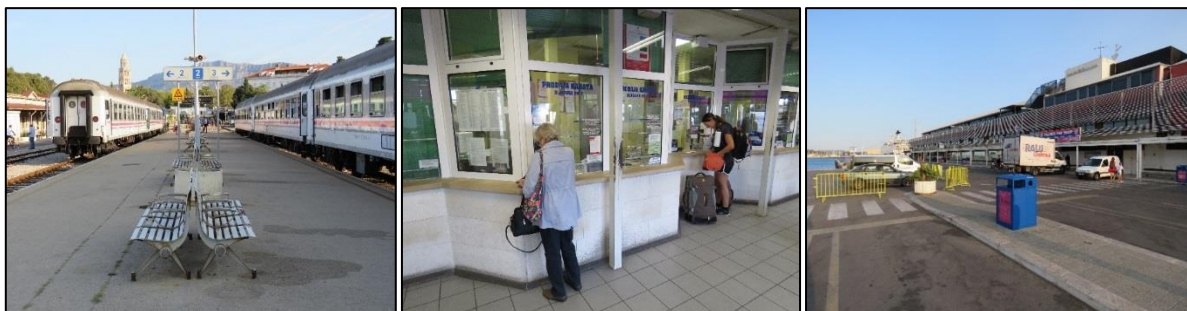
Najviše nepristupačnih elemenata odnosilo se na taktilne crte vodilje koje ne postoje ni na jednom dijelu navedenog kompleksa. Vodeći se smjericama za prilagodbu iz Pravilnika (2013), potrebno je na svakom spomenutom mjestu iz upitnika postaviti taktilnu crtu vodilju i/li polje upozorenja. Taktilna površina mora biti u kontrastu s podlogom na kojoj se nalazi.

Slika 20, 21 i 22: Slikovni prikaz prostora željezničkog (1) i autobusnog (2) kolodvora te trajektne luke (3) na kojima nema taktilnih crta vodilja i upozorenja (kolovoz, 2017)

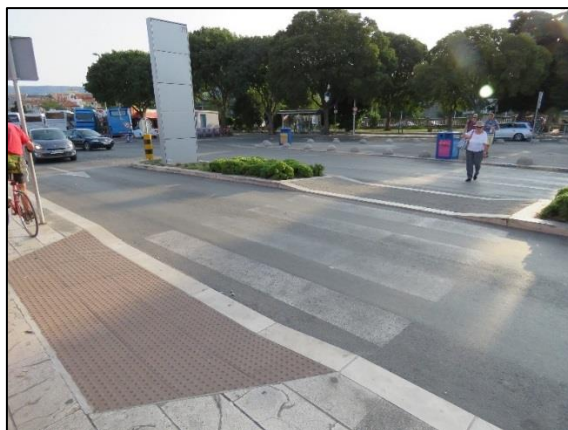
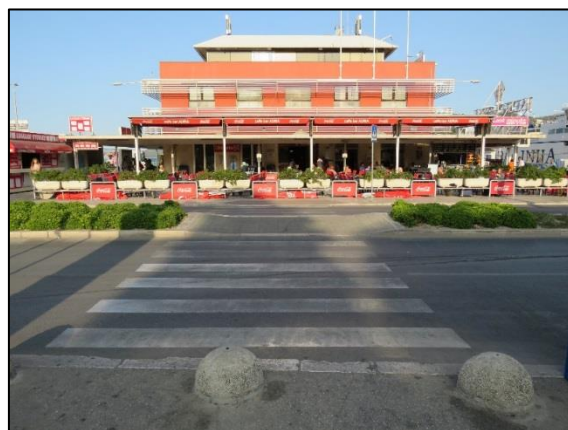
Slika 25 i 26: Slikovni prikaz djelomično pristupačnog pješačkog prijelaza (kolovoz, 2017)

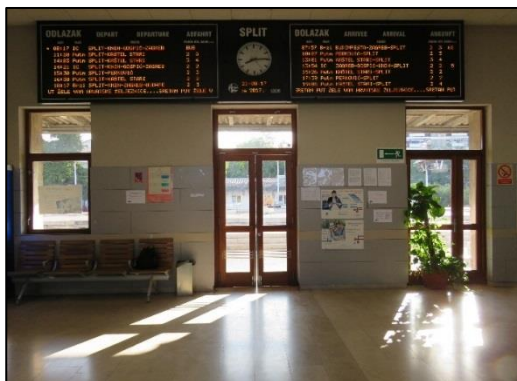
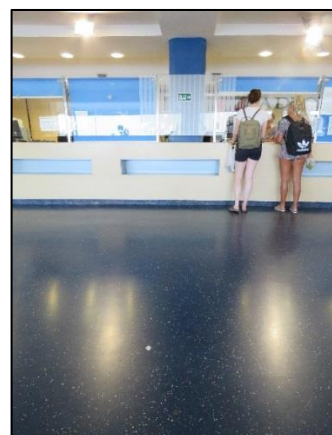
Slika 28 i 29: Slikovni prikaz poda koji stvara odbljesak (kolovoz, 2017)

Kako bi snalaženje u prostoru bilo samostalno potrebno je prilagoditi značajke prostora tj. okolinu. Za početak je jako važna prilagodba da je prostor strukturiran i logično raspoređen (npr. fiksirani stolci u čekaonici, šalteri jedan pored drugog, logična podjela WC-ova, građevinski plan za kretanje na ulazu u građevinu, prostorno ne odvojeni odlazni/dolazni peroni, sva komunalna oprema uz rub javne pješačke površine itd.). Nadalje, još jedna važna prilagodba je adekvatan kontrast. Neke je elemente važno naglasiti jakim bojama te omogućiti adekvatan kontrast u odnosu na podlogu na kojoj se nalaze kako bi bili lakše uočljivi tj. vidljivi (Barker i sur., 1995). Neki od primjera su kvake i dovratnici u odnosu na prozore i vrata, umivaonici u WC-ovima u odnosu na zid na kojem se nalaze, slavine na umivaonicima u odnosu na umivaonike i zid, stolci u čekaonici koji su u kontrastu sa zidom ili podom, sve taktilne crte vodilje i polja upozorenja, itd. Pritom treba selektirati one elemente koji su važniji da ih se naglase, ne označavati nepotrebne elemente koji nisu primarni pri uporabi (npr. važnije je adekvatnom bojom naglasiti stolac nego noge od stolca; dovratnik i kvaku od vrata nego cijela vrata itd.). Također važna prilagodba je osvjetljenost prostora kako bi se elementi mogli dobro uočiti. Adekvatnu osvjetljenost može omogućiti prikladan izbor boje i materijala elementa te zastori na prozoru (npr. u slučaju trajektne luke). Potrebno je prilagoditi svaki WC: umivaonik u kontrastu s ostatkom prostorije, slavinu u kontrastu s umivaonikom, a pokretač uređaja za ispuštanje vode u WC školjku u kontrastu s WC školjkom. Nadalje, potrebno je maknuti svu komunalnu opremu uz rub javne pješačke površine jer se na taj način omogućava logična struktura prostora.

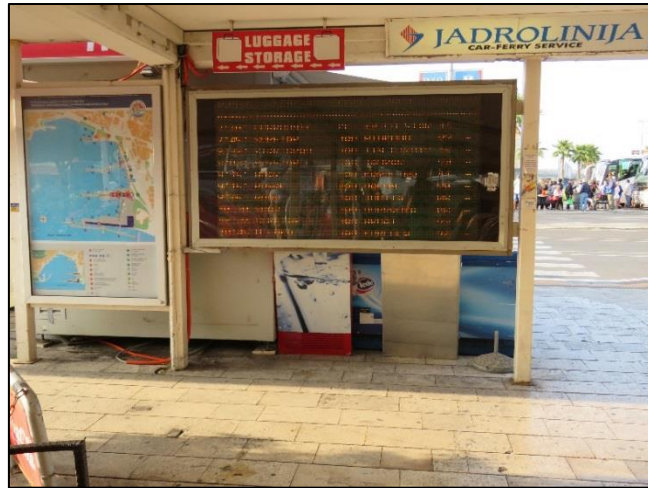
*Slika 30: Slikovni prikaz orijentacijskog plana građevine u uvećanom prikazu (lijevo) te digitalnog displeja prometnih linija koji stvara odbljesak (desno)
(kolovoz, 2017)*
